本地船隻諮詢委員會

討論 2015 年 10 月 23 日 船隻碰撞汲水門大橋事故

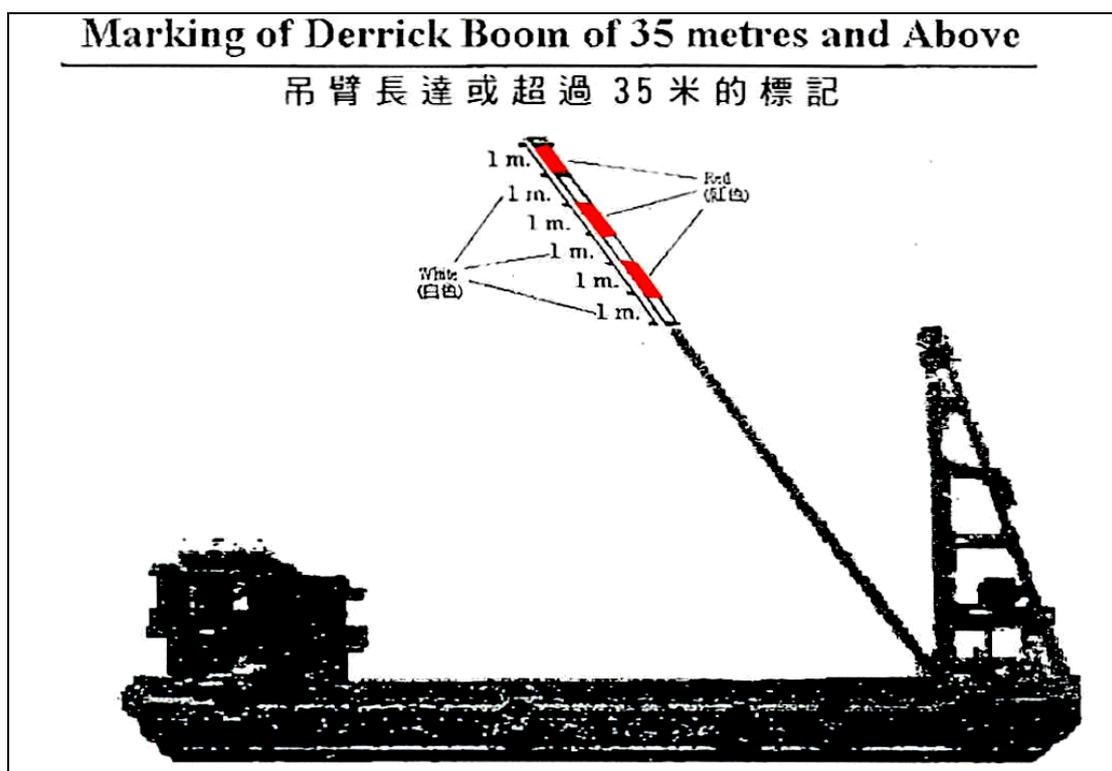
6. 另外，部份使用汲水門航道的本地工作船隻的起重裝置高度有可能超過規定，為進一步保障大橋的安全及方便業界容易理解上述的法定要求，海事處自 1998 年 6 月 1 日起¹，在所有吊臂或吊桿長度超過 35 米的本地船隻的牌照內施加禁止進入汲水門大橋高度限制區的牌照條件，並要求長度超過 35 米的吊臂或吊桿亦須漆上紅白相間標識，方便海事處巡邏船識認（見下圖²）。

10. 除加強海上巡邏及教育宣傳工作外，海事處建議在每年舉行兩次的海上安全研討會中加入有關橋樑的高度限制規定的議題；亦建議每當相關船隻（如非自航駁船、起重機躉船等）在辦理每年續牌時，要求船東或其代理人出示船隻的起重裝置及起重工具登記冊，以供複核船隻的吊臂或吊桿長度及檢視有關的牌照條件；如船隻的吊臂或吊桿長度超過 35 米，船東亦須申報已按要求漆上紅白相間標識。
