在 2014 年 4 月 1 日
中國籍內河集裝箱
貨船惠海龍 08
於油麻地錨地
發生致命海上工業意外
調查報告

香港特別行政區政府
海事處海事意外調查組

2015 年 3 月 19 日

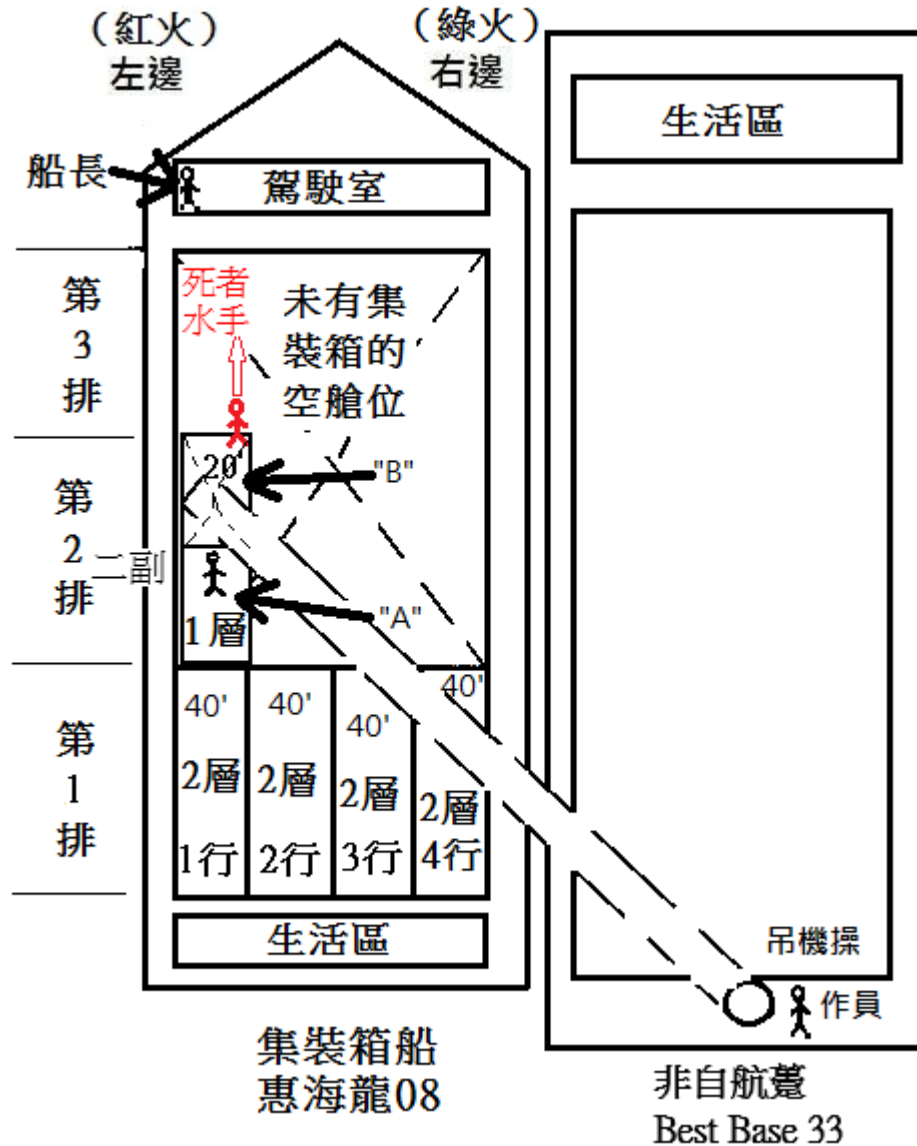
圖 3 肇事前情況

- 4.1 2014年3月30日約2100時，"惠海龍08"（下稱『內河船』）駛離中國蛇口港，船上沒有裝載貨物或集裝箱。3月31日零晨約0100時到達香港屯門內河船碼頭靠泊。
- 4.2 在屯門內河船碼頭靠泊時，『內河船』裝載了3個20呎長空載和4個20呎長負載的集裝箱於貨艙內。其後便駛往油麻地錨地靠泊在那兒的一艘本地躉船，並卸下貨艙內的7個集裝箱至該艘躉船。
- 4.3 4月1日08:00時左右，『內河船』在油麻地錨地海域移船並以右舷靠泊躉船"Best Base 33"的右舷（下稱『躉船』）。09:00時便開始使用『躉船』上的起重機吊運在該『躉船』上的集裝箱（全是負載的，共23個-40呎長和27個-20呎長集裝箱）到『內河船』的船艙內。
- 4.4 『躉船』上共有三名船員，包括起重機操作員和兩名在『躉船』上負責掛鈎的掛鈎員。起重機操作員亦兼任工程督導員。他們負責把『躉船』貨艙內的集裝箱吊運至『內河船』的貨艙內。
- 4.5 另外『內河船』上也有三名船員（船長，二副和水手）負責裝載集裝箱的工作，其中二副和水手負責解除集裝箱的吊鈎。二副負責解除集裝箱在船尾方向的吊鈎，而水手則負責解除集裝箱在船艏方向的吊鈎。
- 4.6 約09:30時，『內河船』貨艙內第一排已堆疊四行兩層高共8個40呎長集裝箱，第二排第一行靠近船艏則只有一個20呎長集裝箱（下稱"A"）。『躉船』起重機操作員隨即吊運另一個20呎長集裝箱（下稱"B"）到『內河船』貨艙內"A"的前面（圖3）。當時有關船員所站立的位置可見於圖3。船長當時正在休息碰巧站在左舷近船艏駕駛室位置。
- 4.7 當『躉船』起重機操作員完成擺放"B"於該位置後，他便降下吊

杆並鬆放吊纜。二副和水手便從 "A" 的頂面行至 "B" 的頂面，準備解除掛鈎。當水手站在 "B" 的右前角位置準備解除掛鈎時，海面忽然有湧浪導致『內河船』和『躉船』各自搖晃。因此吊纜忽然繃直並把水手彈倒。水手因此失足從集裝箱頂墮下至艙底受傷。

四行兩層高單幢集裝箱，而貨艙其餘地方除第二排第一行船艙處只有一個集裝箱外都是空的(見圖 3)；及

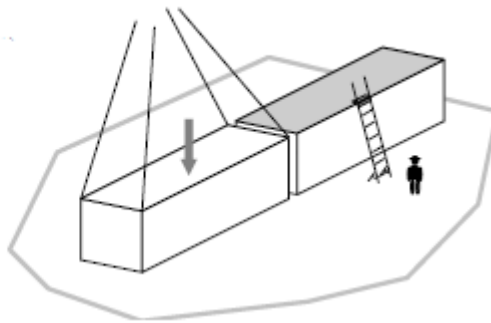
圖 4 水手在集裝箱頂應處位置

- ii. 第 5.3.12 段要求在肇事的集裝箱落下前，二副和水手須攀上於身後的上一層箱子上或攀下到艙底等待落下，因他們所站之處(“A”)屬於危險空間(見圖 4)。

貨櫃頂部沒有足夠工作空間 -
貨櫃吊至旁邊位置放下時，
掛鈎員須留在另一層。

- 加強船員對處理集裝箱的安全培訓及個人安全意識；
- 安排信號員專責向吊機操作員發指令；及
- 安排足夠的督導員加強周邊環境和海面狀況的監察。

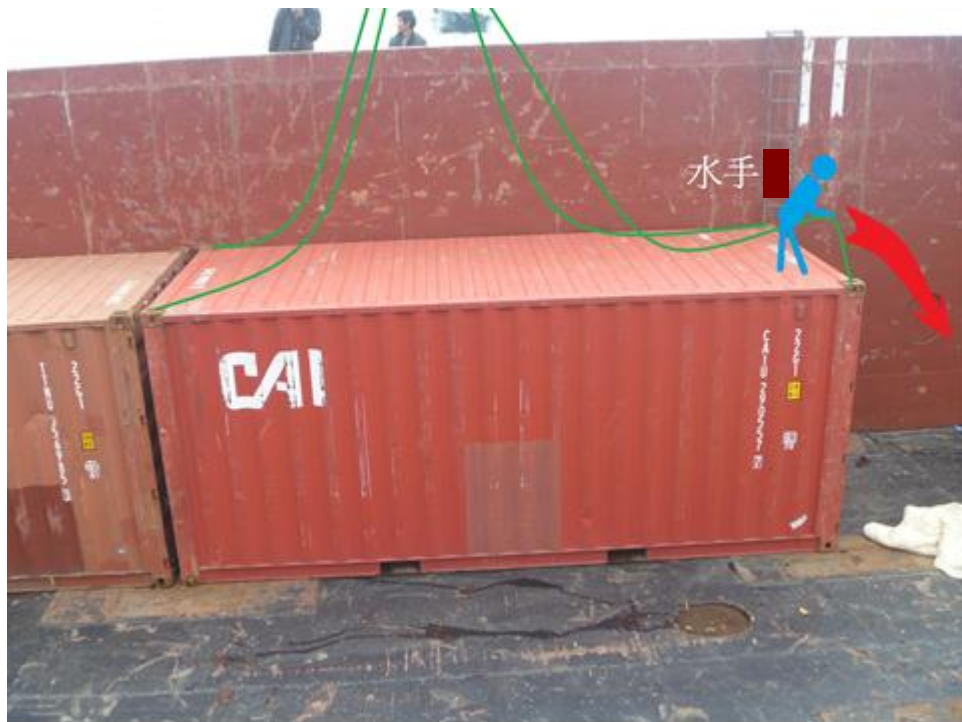
圖 5 水手在集裝箱頂情況

- 5.12 在中流集裝箱裝載作業過程中,船隻常因海浪起伏導致船上起重機吊杆大幅搖晃,吊纜亦因此經常出現以下狀況對在旁人士構成威脅:
- i. 在鬆馳狀態下的吊纜,若未完全解除掛鈎,會突然繃緊拉直,在旁人士若過於靠近便會被彈倒;及
 - ii. 在鬆馳狀態下的吊纜會因吊杆的搖擺而產生鞭撻現象,在旁人士若過於靠近亦會被打倒。
- 5.13 所以守則中的第 5.3.15 段有要求吊纜必須處於靜止狀態下掛鈎員才能接近。肇事水手很可能忽略了這點安全意識,沒有提高警覺以避免被吊纜擊中。

- 5.16 肇事時，起重機操作員擺放 20 呎長集裝箱至『內河船』貨艙的指定位置後，他便降下吊杆並放鬆吊纜讓船員進行脫鈎工作。二副和水手便從 "A" 的頂面行至 "B"，準備脫鈎。(圖 5)
- 5.17 據稱當時海面突然出現湧浪使船身搖晃，吊纜亦隨即繃緊拉直。推斷水手在解除吊鈎時，身體太接近吊纜，吊纜突然繃緊拉直，而彈到水手，導致他失去平衡從集裝箱頂墮下至艙底受傷。
