於 2014 年 6 月 14 日
中國籍內河貨船東運 027
在油麻地錨地
發生致命海上工業意外
調查報告

香港特別行政區政府
海事處海事意外調查組

2015 年 9 月 1 日

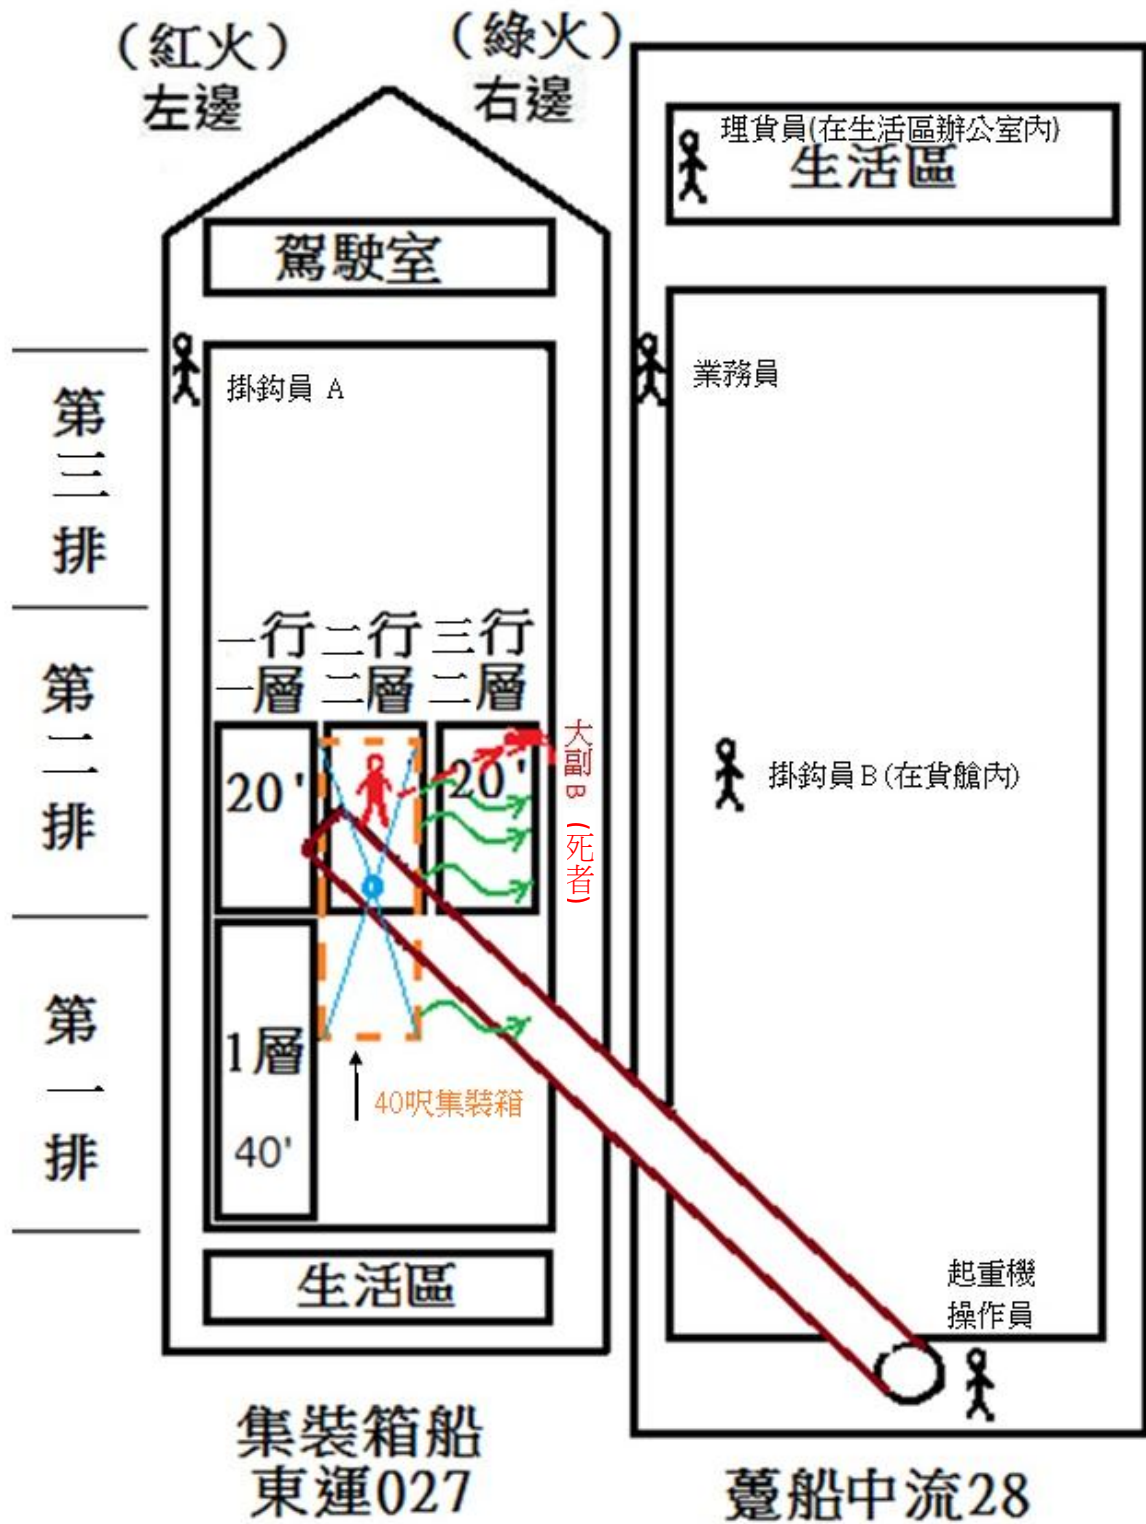
圖 3

- 4.8 在東運船上，大副站在第二排第二行第二層的集裝箱頂上預備發信號給起重機操作員，指示他該集裝箱的擺放位置（預算擺放在貨艙內第一排第三行第一層）。其時，大副正面向吊運中的集裝箱。此時，掛鈎員 A 也從東運的船艙駕駛室步行至左舷船旁通道，前往協助解除吊鈎。
- 4.9 集裝箱被吊運至東運的貨艙上空偏近左舷時，突然改變方向移往大副所站立的方向。大副立刻走往第二排第三行第二層的集裝箱右邊角位，從那裡爬落船旁甲板躲避危險。過程中，當他的上身仍然俯伏在集裝箱頂時，吊運中的集裝箱已經到達他的上空並往下壓著他的背部，導致重傷（見圖 3）。
- 4.10 掛鈎員 A 目睹事故，並聽見東運的業務員大聲呼叫及打手號給起重機操作員，指示他升起集裝箱。集裝箱被升高後，大副隨即墮下到右舷船旁甲板通道上。掛鈎員 A 立刻前往協助，發覺大副已沒有意識反應及咀邊有血水滲出。
- 4.11 及後，中流的理貨員致電報警求助。水警輪和消防船約三十分鐘後到達現場，進行急救並把傷者送到岸上由救護車轉送醫院。到達醫院後於同日證實大副傷重死亡。

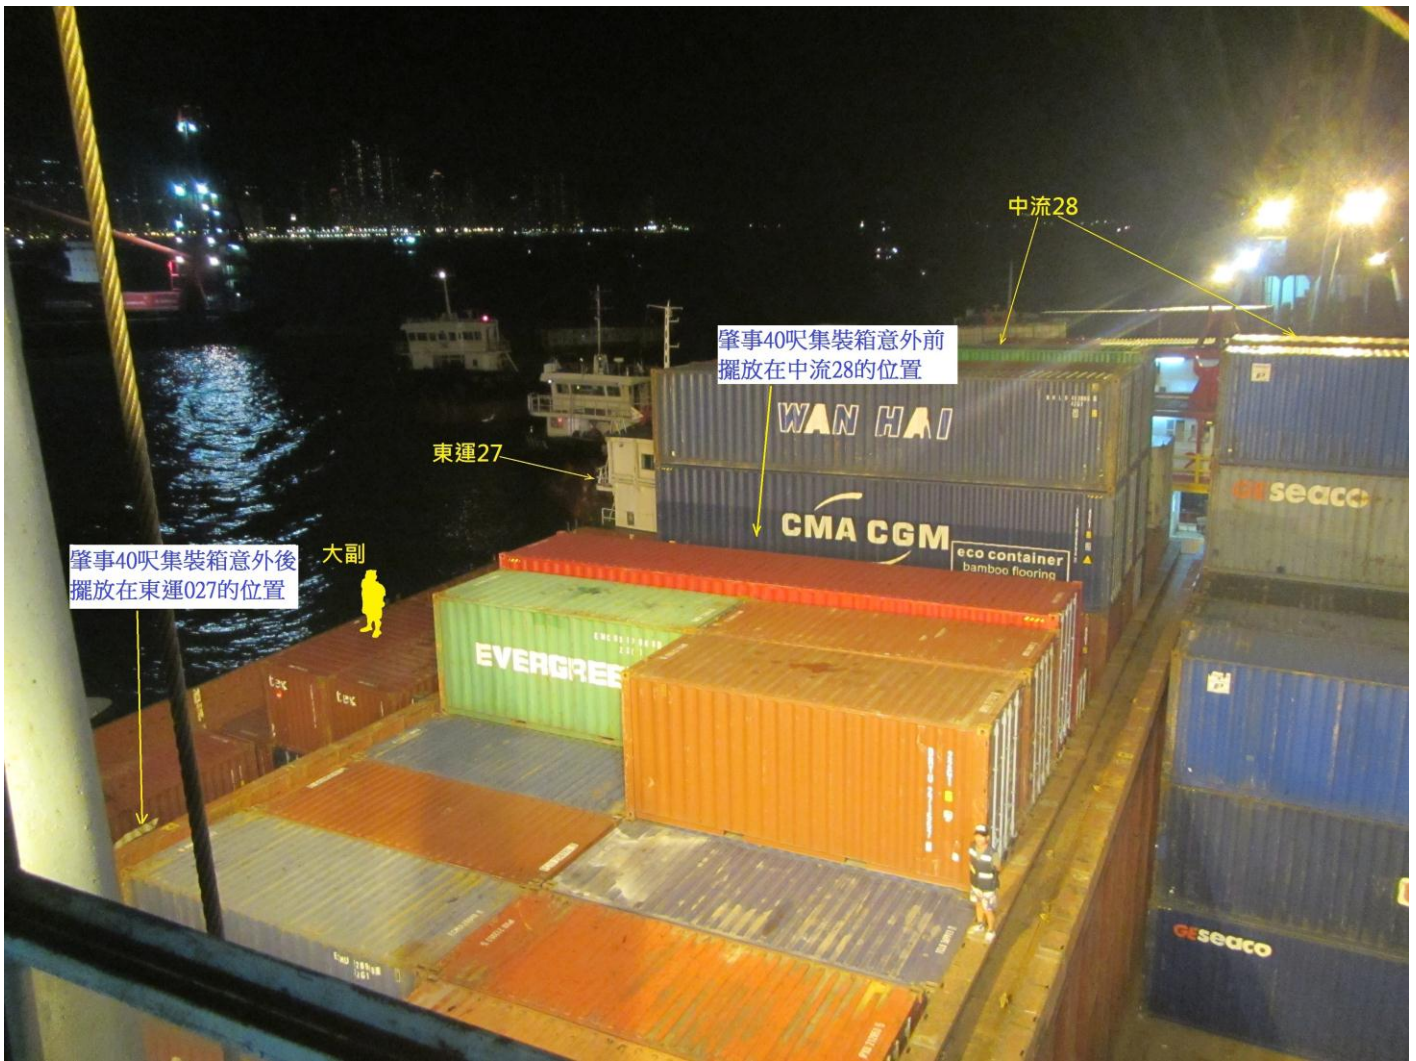
- 5.5.3 由於中流的甲板離水面比東運的甲板為高，肇事時起重機操作員的視野可以看見東運貨艙內第二排第二行第二層高的集裝箱頂上大部份的情況及大副站立的位置（見圖 4）。而負責發信號給起重機操作員的大副，則需要身處一個較高的位置才可讓起重機操作員看得見他的手勢信號。他選擇了攀上第二排第二行第二層的集裝箱上面，是方便指示起重機操作員該集裝箱應該擺放位置。
- 5.5.4 當東運的業務員和中流的理貨員核對完文件後，中流的理貨員便通知掛鈎員 B 為肇事的 40 呎集裝箱掛上吊鈎。該集裝箱在東運上的擺放的位置，則由東運的船員決定。
- 5.5.5 集裝箱有一定的體積，起重機操作員可能受到它所覆蓋視線角度的影響，遮擋了他對大副的視線。
- 5.5.6 從證人的口供顯示，在吊運集裝箱工程開始之前，東運和中流的工程負責人缺乏有效的協調和溝通，對信號員的安排和集裝箱的擺放位置未有共識，造成誤會，是導致事故的主因。
- 5.5.7 大副所處的位置是在兩層高 20 呎集裝箱之上，兩旁分別是一個兩層高及一個一層高、均為 20 呎的集裝箱。吊運中的是一個 40 呎集裝箱。雖然 40 呎集裝箱是放在一層高的位置，若有任何失誤，就如是次事故般，他是處於沒有足夠的工作空間¹及死角位置²。
- 5.5.8 東運的工程負責人未能意識到，大副所處的位置是處於沒有足夠的逃生空間的死角位置。

圖 4 - 中流 28 起重機操作室的視野 (照片由水警剛於事發後拍攝)

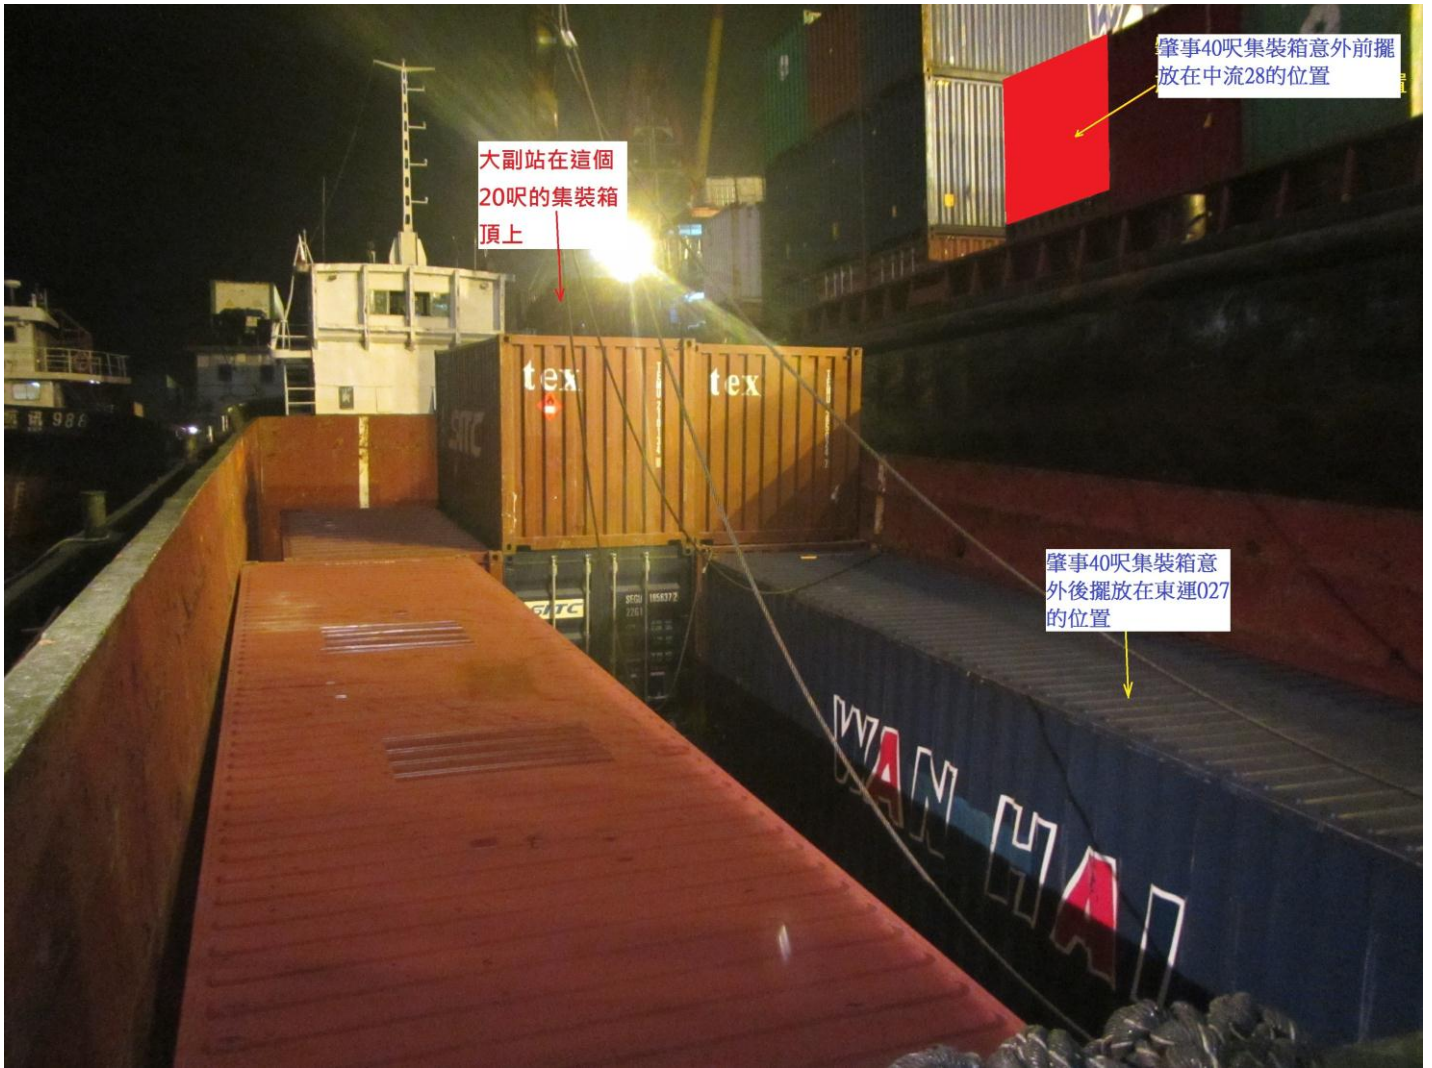
圖5 - 肇事40呎集裝箱意外前後的擺放位置(照片由水警剛於事發後拍攝)
