本地船只咨询委员会
北长洲石航标变更建议

本文旨在征求委员同意北长洲石航标变更建议。我们建议的详情如下：

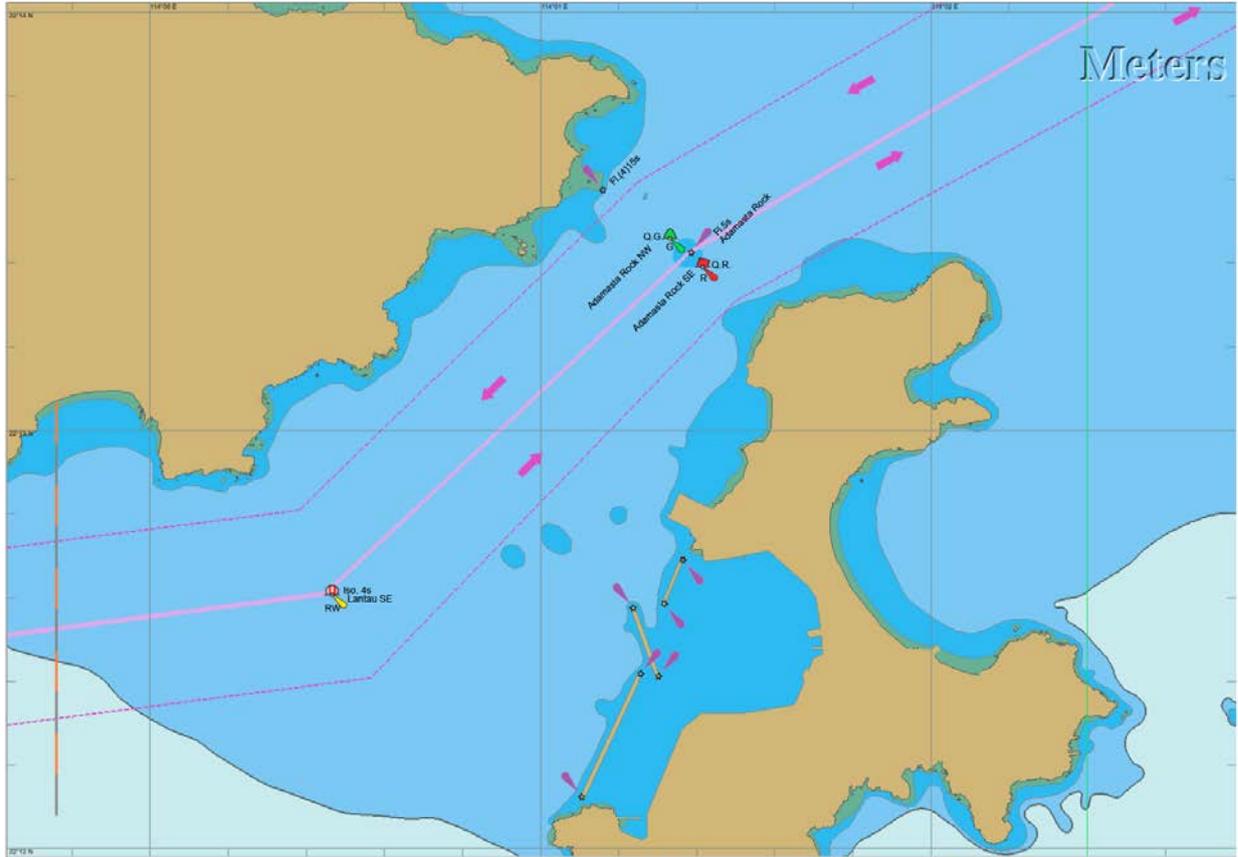
2. 目前，北长洲石浅滩由三个依据国际航标协会 (International Association of Marine Aids to Navigation and Lighthouse Authorities, IALA) 海上浮标制度 (Maritime Buoyage System, MBS)¹ (A区域)标准设置的航标标示位置，指示船只如何安全通过北长洲海峡。即在浅滩西北面设置一个绿色锥形浮标，另在浅滩东南面设置一个红色的罐形浮标及在北长洲石上建立了一座白色灯标。这些航标和航道的布局如附图 1 所示。

附图 1: 现时北长洲石附近航标及航路布局

3. 为分析北长洲石附近水域的航标设置情况，海事处曾进行内部研究，以评估水域内航标布置是否存在改善的空间。研究结果显示位于浅滩两侧的绿色锥形浮标和红色罐形浮标相距约 200 米，状如一对航道标志。一般而言，侧面标志（即红色及绿色浮标）通常用作标示航道两侧，容易被不熟识北长洲海峡航道走向的船员误会为标示航道的航标，选择从两个浮标中间驶过。

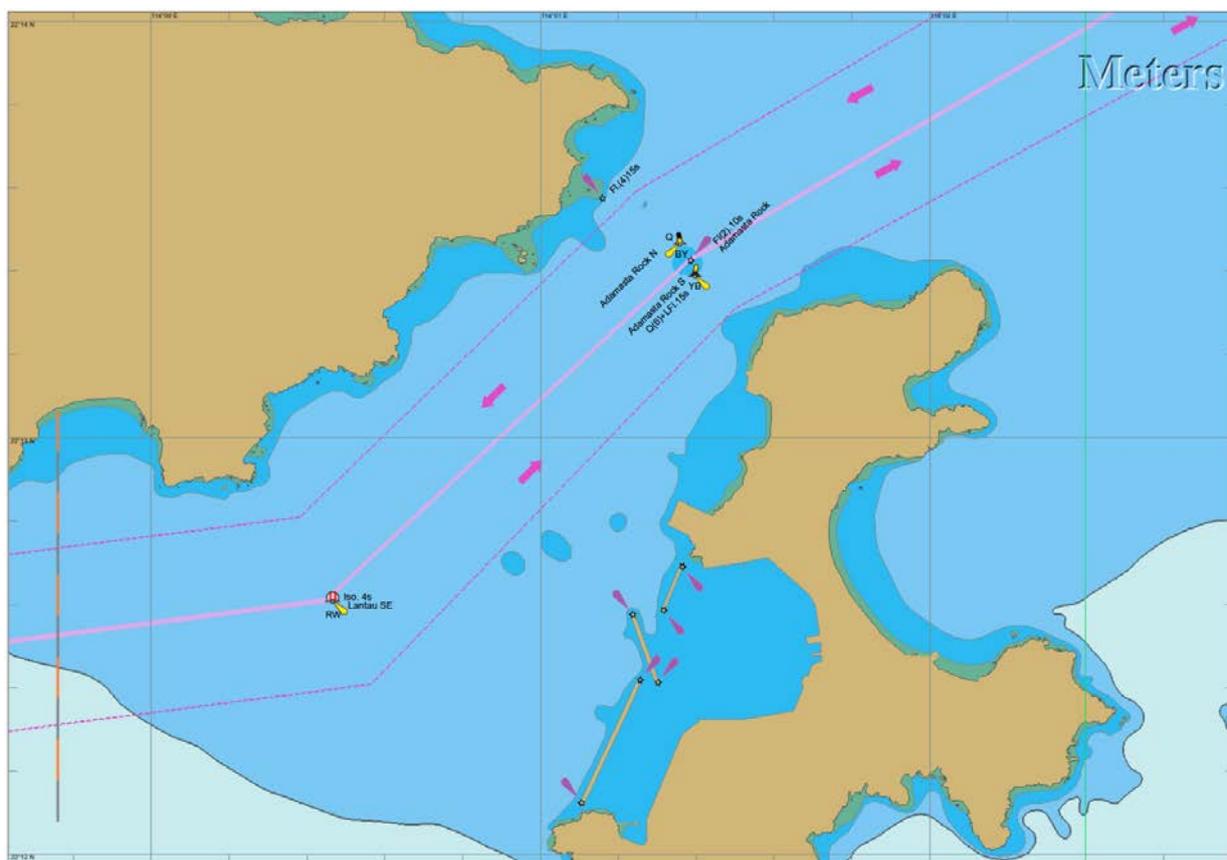
4. 综合上述研究所得的结果，海事处建议使用两个方位标志²取代现时的两个侧面标志。新的航标位置亦需稍作调整，以标示浅滩的南北两端。即是在北长洲石浅滩的北面，WGS84 基准位置：北纬 22° 13.47′ 东经 114° 01.36′ 处，放置一个北方位浮标；及在北长洲石南面，WGS84 基准位置：北纬 22° 13.38′ 东经 114° 01.39′ 处，放置一个南方位浮标。北方位浮标的灯质为白色快闪，南方位浮标的灯质为白色 6 次联快闪后加 1 次长闪。由于两个方位标志之间的距离约为 200 米，我们亦建议把北长洲石灯目标灯质改为白色 2 次联闪及把灯标颜色改为黑色,中间有宽阔红色横纹。建议的航标布局如附图 2 所示。

附图 2：建议的北长洲石附近航标及航路布局

- (一) 设置两个方位标志于北长洲石浅滩的南北两端，以取代现时标示北长洲石浅滩的两个侧面标志 (如图 2 所示)；及
- (二) 更改北长洲石灯目标灯质由白色单闪，改为白色二次联闪，及把灯标颜色由白色改为黑色，中间有宽阔红色横纹。

5. 海事处训练中心透过船只仿真器对上述航标调整建议进行模拟测试及评估。结果显示航标调整建议为指示船只安全通过北长洲海峡提供最佳的布局。
